*Kisangani : Grâce à un appui à la décentralisation*

## Deux bâtiments historiques retrouvent leur splendeur d'antan

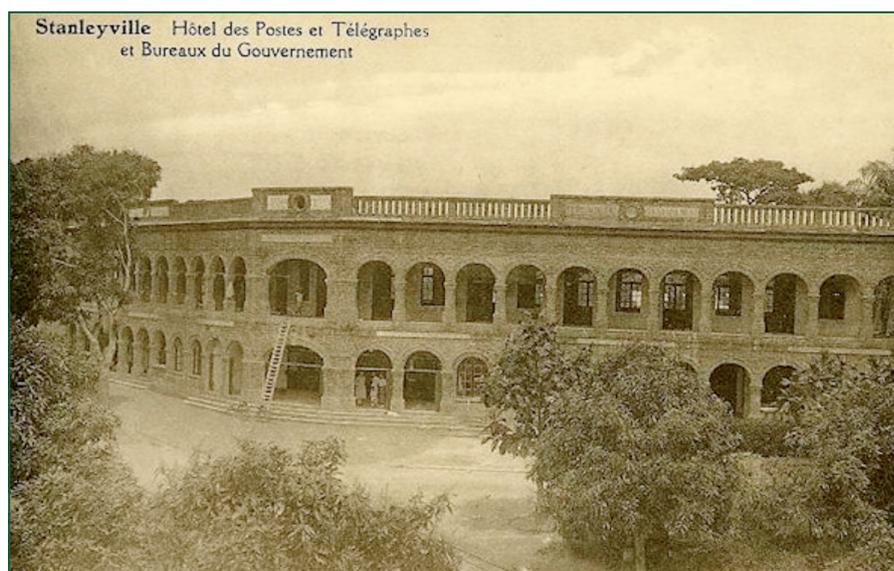
#### Bâtiment 1925

Le projet PAIDECO TSHOPO prévoyait entre autres activités l'appui à la réhabilitation ou la construction des infrastructures administratives. Le bâtiment de 1925, en état de délabrement très avancé, a été identifié immédiatement. L'édifice abrite les services des ministères de l'Intérieur et de l'Agriculture et Développement Rural. Mais il revêt aussi une grande importance sur le plan historique.

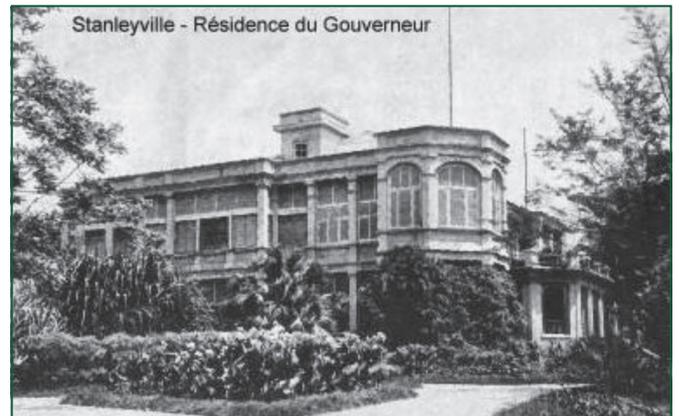
Collection Monique VAN OTRIVE

Comme l'indique son nom, l'édifice date de l'année 1925. C'est un bâtiment à un étage comprenant trois ailes et aménagé en plusieurs bureaux. Outre le ministère de l'Intérieur, beaucoup d'autres services fonctionnent dans le bâtiment : la Division provinciale de l'Agriculture, Pêche et Élevage, la Division provinciale du Développement rural, la Division provinciale du

Au démarrage des travaux de réhabilitation, le bâtiment n'a plus rien de son bel aspect d'antan. L'état de vétusté est très avancé. A en croire les techniciens, cet état a pour causes notamment :

- le manque d'entretien et de maintenance ;
- le délabrement de la toiture et les infiltrations des eaux de pluie ;
- les travaux de modification et de réaménagement de certains espaces exécutés sans considération des normes techniques et architecturales ;
- les ondes de chocs pendant la guerre qui ont occasionné des fentes sur le bâtiment ;
- le non drainage des eaux de pluie...

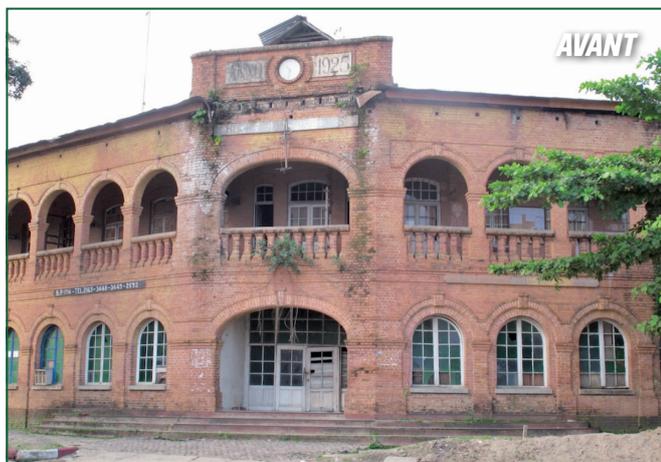
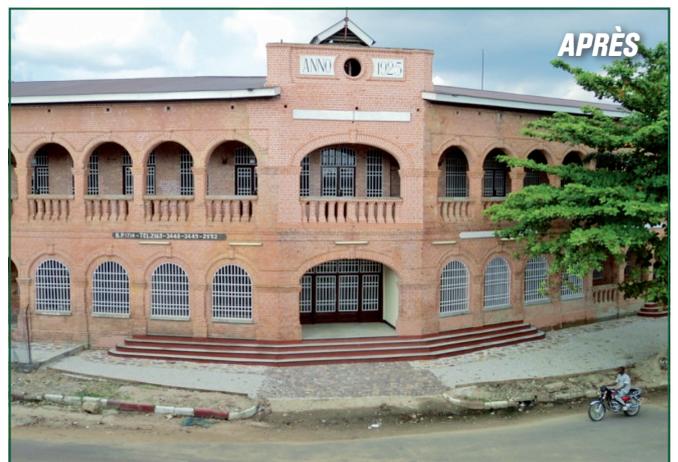
Façade principale

Faute d'entretien et de maintenance, le bâtiment est en état de délabrement très avancé au moment où démarrent les travaux de réhabilitation.

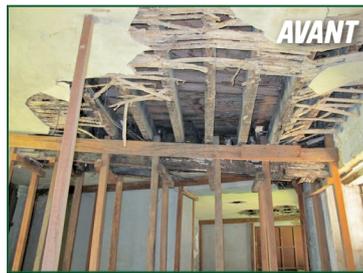
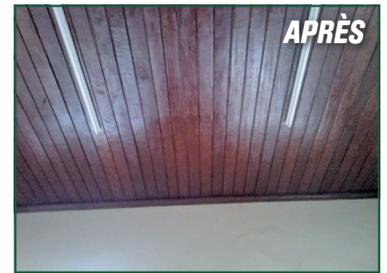
Au rez-de-chaussée comme à l'étage, les plafonds étaient complètement délabrés, au point qu'ils constituaient un danger pour les usagers et les visiteurs. Tout est refait.

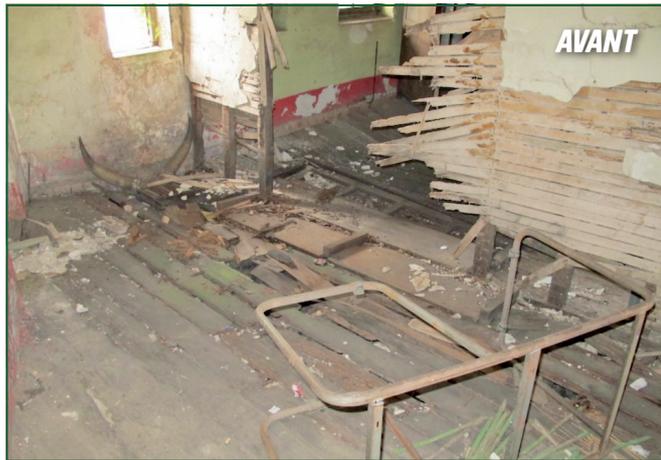
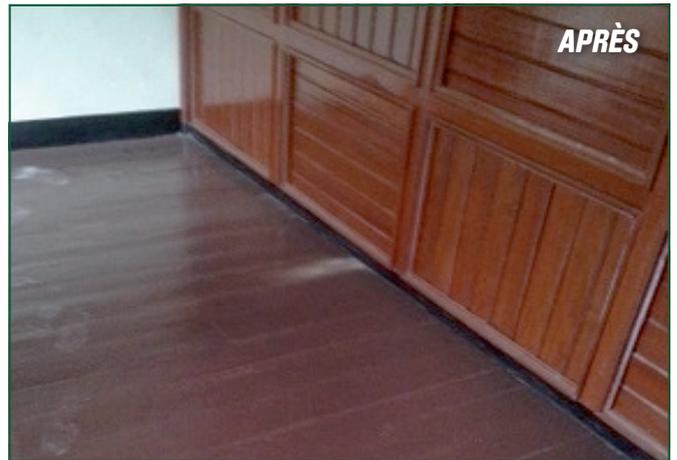
A l'étage, plancher et cloisonnement, complètement délabrés, ont dû être refaits.

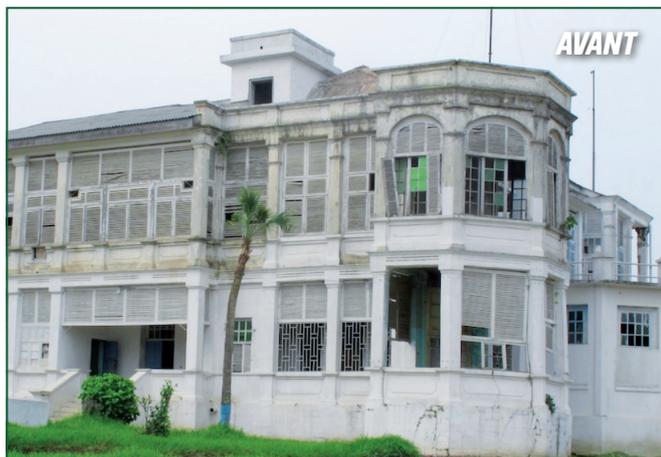
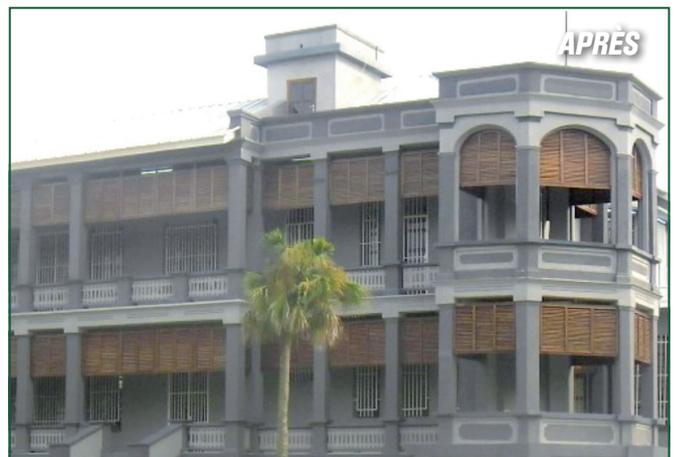
Façade principale du bâtiment à étage avant et après réhabilitation.

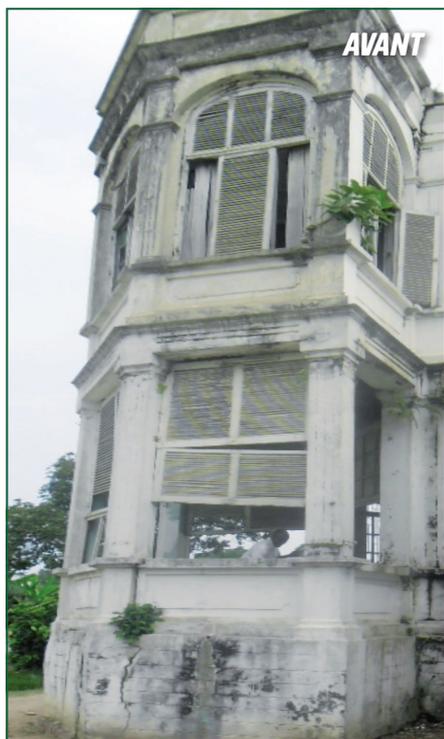
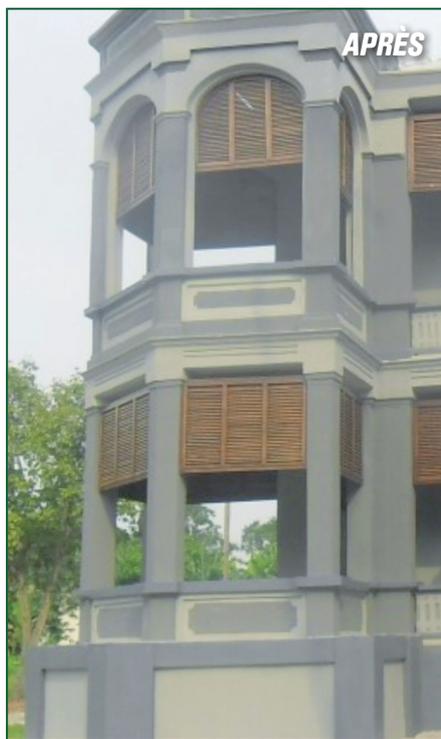
La tourelle était la partie la plus affectée de l'édifice. Ses fondations présentaient des fentes imputées aux ondes de choc pendant la guerre. Il a fallu les consolider.

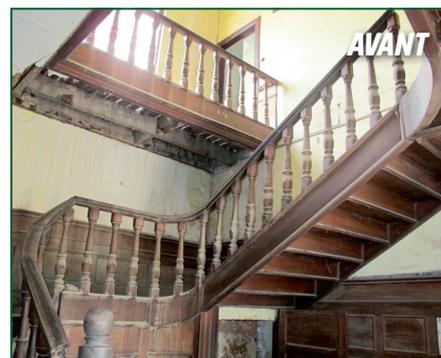
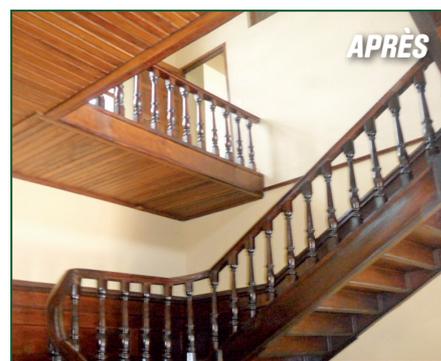
La structure des planchers en bois et la menuiserie étaient très endommagées du fait de l'usure normale et des infiltrations permanentes des eaux de pluie. Le tout fait peau neuve.

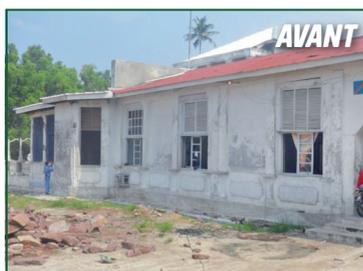
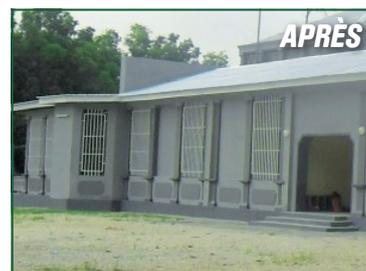
Façade principale du bâtiment annexe.
